核燃料サイクル工学研究所 プルトニウム燃料第二開発室の 管理区域内における汚染について

平成31年3月27日

国立研究開発法人日本原子力研究開発機構

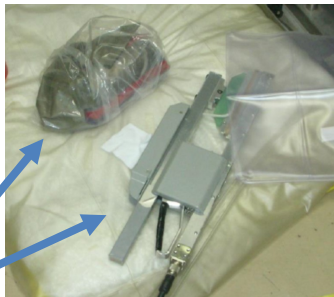
汚染発生原因となった貯蔵容器梱包物(ステンレス缶)

熱溶着装置(先端部)

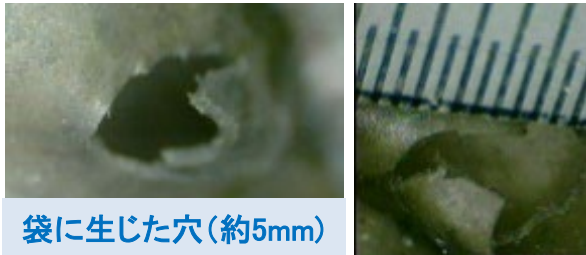
調査結果(2): ステンレス缶を包蔵した樹脂製の袋に穴が確認された。

袋に生じた穴(約5mm)

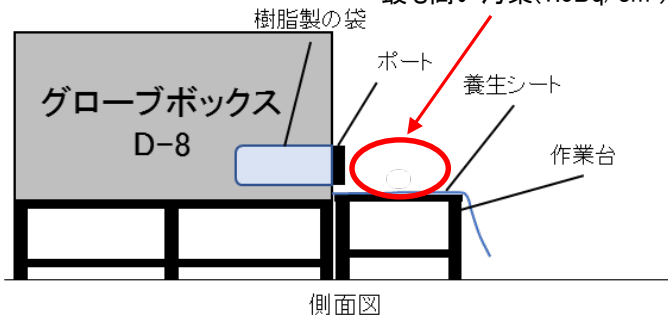
調査結果(3): 搬出用作業台上で他の場所より高い汚染が確認された。

最も高い汚染(1.5Bq/cm²)を確認

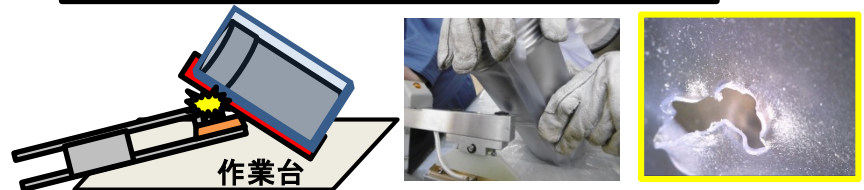
熱溶着装置先端部との接触検証試験

熱溶着装置先端部(非加熱部)との接触イメージ

試験の結果、熱溶着装置先端部との接触で、当該樹脂製の袋の穴と類似した穴が確認された。

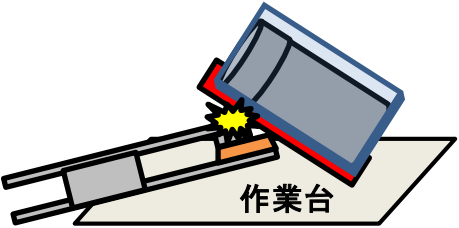
<p>樹脂製の袋の梱包物に熱溶着装置の先端部が接触して穴が開いた。</p>	<ul style="list-style-type: none"> 搬出作業において、梱包物が突起物等と接触しないように、熱溶着装置の先端部及び作業台の養生並びに作業台に突起物を置かないことを徹底する。 搬出作業では、むやみに梱包物を動かさないように手順書を見直す。

<p>作業台</p> <p>熱溶着装置先端部との接触イメージ</p>

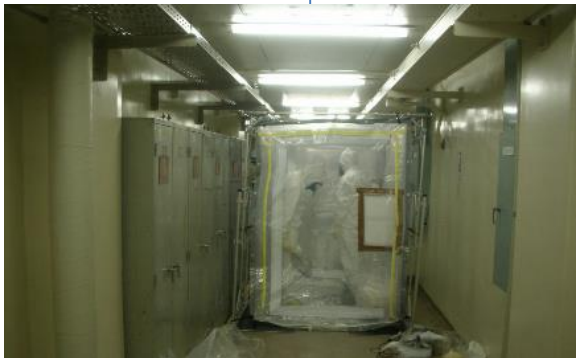
グリーンハウス内での退出作業の状況

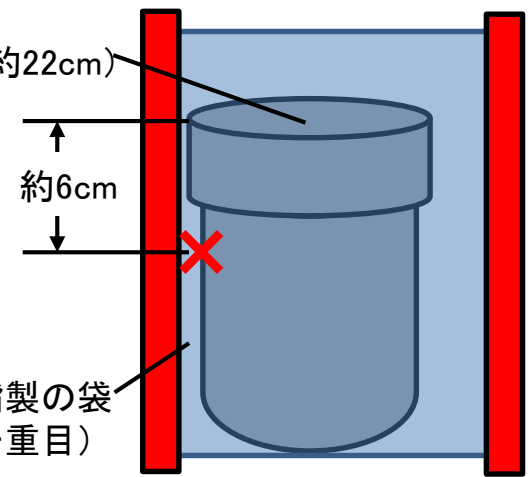
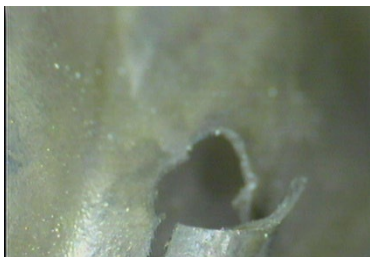
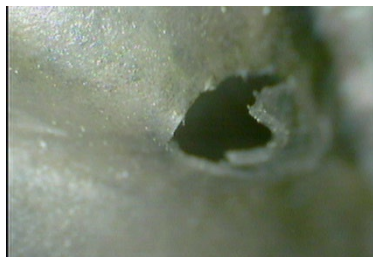
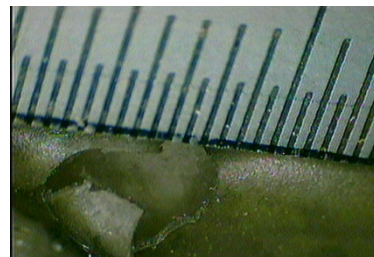
ステンレス缶の一重目の樹脂製の袋の観察結果

別角度から撮影した穴

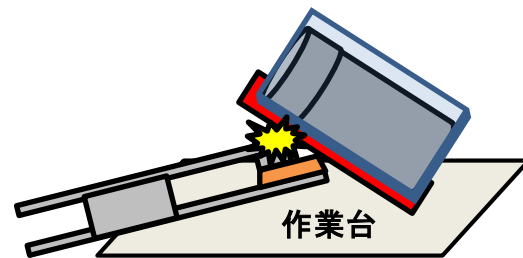
パターン1-1

熱溶着装置先端部との接触試験結果(1)

試験による穴
(約6.65mm)

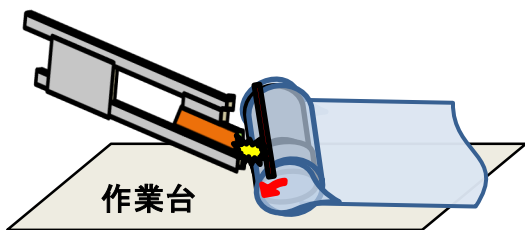
パターン1-3

熱溶着装置先端部との接触試験結果(2)

試験による穴
(約4.90mm)

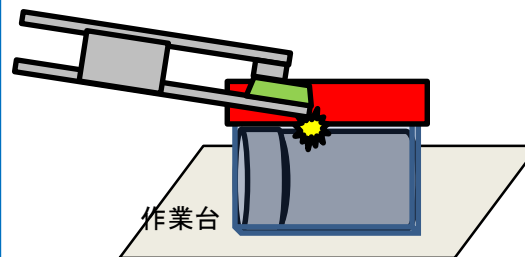
パターン1-4

熱溶着装置先端部との接触試験結果(3)

試験による穴
(約4.93mm)

熱溶着装置のヘッド部先端に接触した際に、汚染事象が発生した樹脂製の袋の穴と類似した穴を確認した。
