核燃料サイクル工学研究所 プルトニウム燃料第二開発室の 管理区域内における汚染について

平成31年3月27日

国立研究開発法人日本原子力研究開発機構

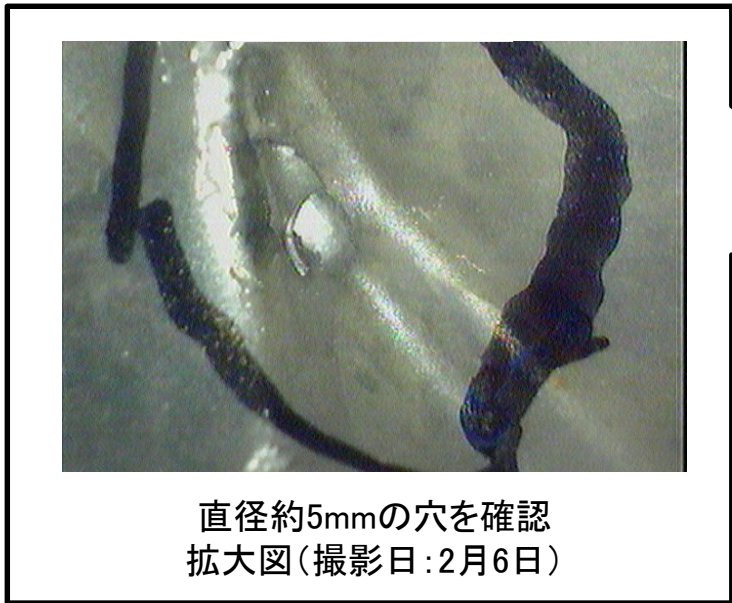
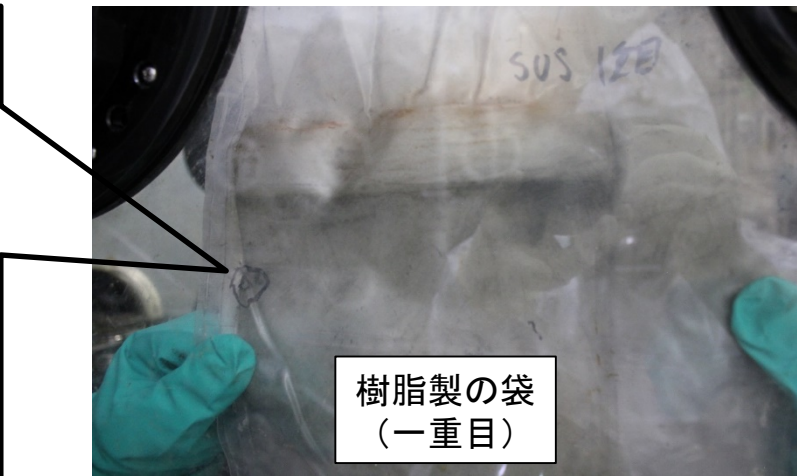
ステンレス缶の一重目の樹脂製の袋の観察結果

- ・現場状況の詳細調査を実施し、汚染発生原因となったステンレス缶を包蔵した樹脂製の袋を顕微鏡により検査した結果、一重目の樹脂製の袋に約5mmの穴を確認した。
- ・この原因調査として、要因分析や作業員からの聞き取りによる確認を実施した結果、「搬出作業中に熱溶着装置の先端部(非加熱部)に袋を接触させた可能性が高い」ことが判明した。
- ・また、当該グローブボックスは従来から粉末系の核燃料物質を取り扱って汚れていたことから、貯蔵容器表面に粉末状の核燃料物質が付着(汚染)していたことが判明した。

ステンレス缶
(直径:約φ11cm、高さ:約22cm)

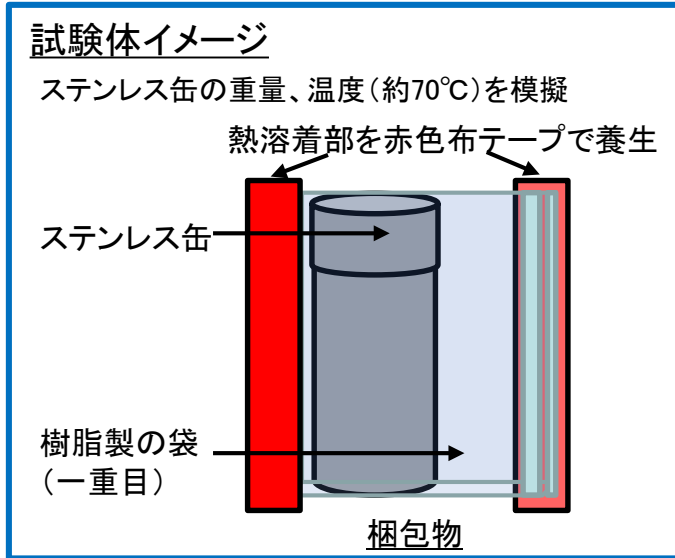
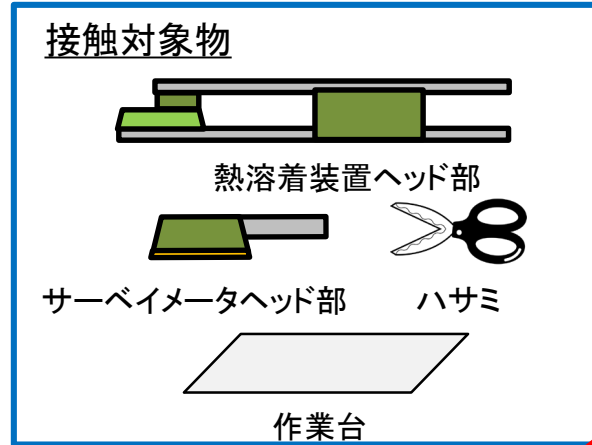
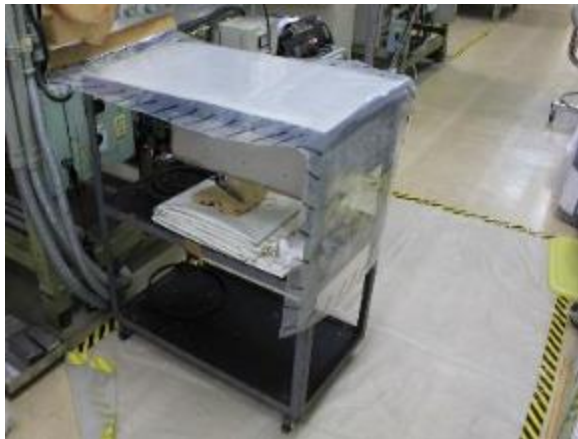
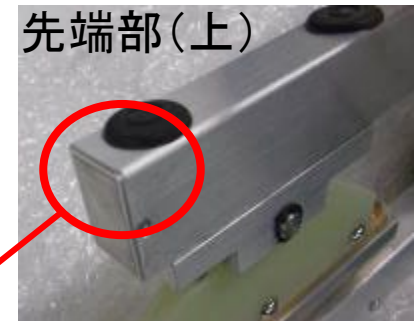
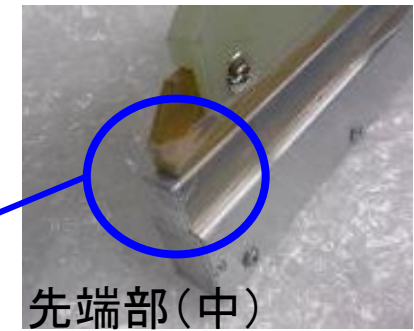
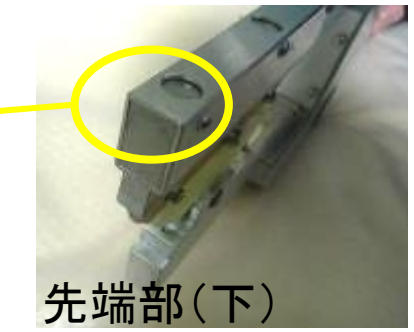
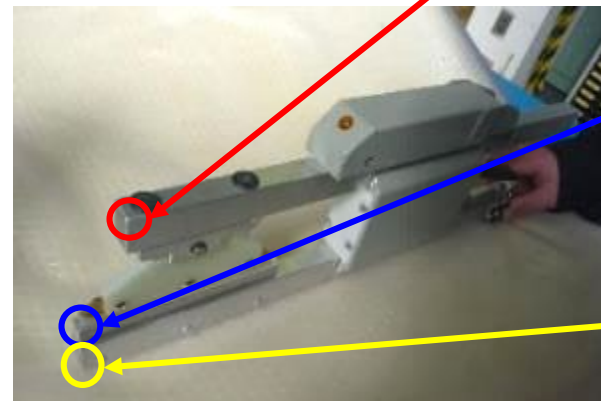
- ・梱包物を損傷させて汚染を拡大させた原因について、作業員の聞き取りによる確認を実施するとともに、要因分析図を用いて考察した。
- ・分析評価(損傷部位(穴)の形状等)の結果、搬出作業中に樹脂製の袋を180度反転させる等を実施し、**熱溶着装置の先端部に梱包物を接触させたことにより、一重目の樹脂製の袋を損傷させた(穴をあけた)可能性が高いことが判明した。**
- ・検証試験(下図)でも同様な穴が開くことを確認した。
- ・**汚染を拡大させた原因**は、①グローブボックスが汚れていたこと、②作業員がステンレス缶一重梱包物の十分な外観確認を実施しなかったこと、③通常と異なる状態(温度が高い)と感じたにも拘わらず核燃料管理者に連絡しなかったこと、早く二重梱包した方が取扱い上安全だと判断し、④汚染検査を省略したことであると考えられる。

当日の状況を再現して、樹脂製の袋に熱溶着装置ヘッド部を接触させる試験を行い、汚染事象が発生した樹脂製の袋の穴と比較した。

試験に使用した熱溶着装置ヘッド部
(当時使用していたものと同じタイプ)

汚染事象が発生した樹脂製の袋の穴(約5mm)
